Las defensas del Bidasoa en 1882. La línea Erlaitz-Pagogaña-Endarlaza (Irún)

JUAN ANTONIO SÁEZ GARCÍA

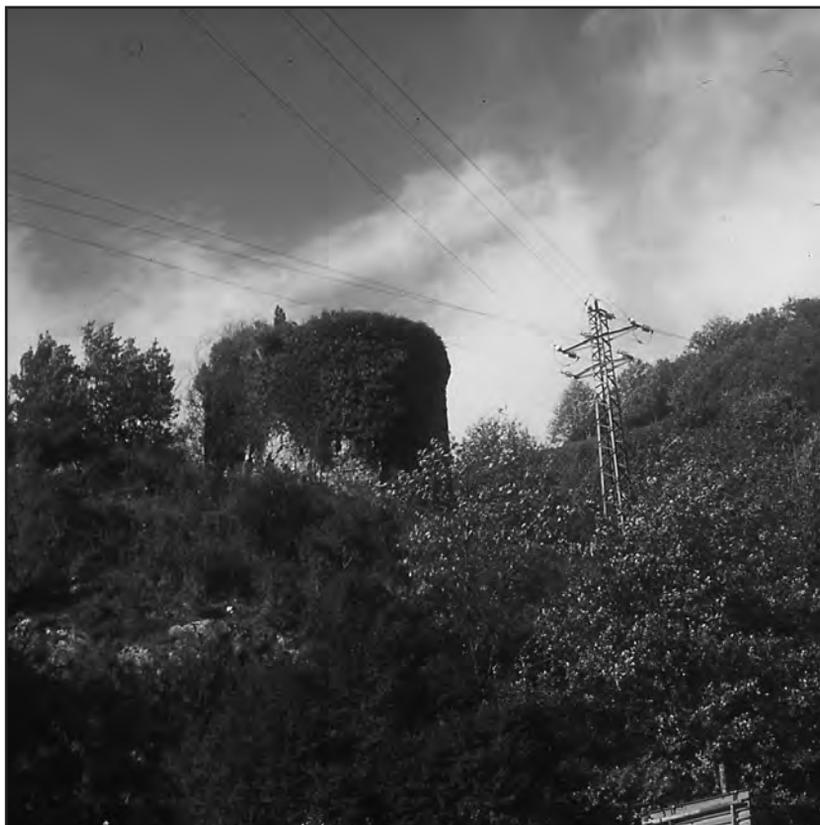
II. 3. Torreón de Endarlaza, cubierto por la vegetación.

Los torreones de *Endarlaza* y *Pika* tienen características similares y están situados a una altura de 23 y 224 m respectivamente en la divisoria de aguas de la cuenca del Endara. Tienen planta circular de 26 m de perímetro exterior⁵. Sus muros de mampostería ordinaria presentan un grosor de 60 cm, incorporando ladrillo para enmarcar los diversos huecos de que están dotadas. Se conserva actualmente la obra exterior en su casi totalidad, pero no queda vestigio

alguno de su interior, salvo la información que proporcionan sobre su estructura los huecos de las paredes perimetrales en los que se sujetaba la solivería de cada planta. El informe del reconocimiento describe así el torreón de Endarlaza:

...dispone de tres plantas de fuego de mosquetería, tiene 7,30 m de altura de un lado y 8 m al otro a causa de la pendiente del terreno... la primera planta está dotada por la parte de la montaña de una puerta situada a 3,20 m de altura del suelo... La entrada en la torre se realiza por medio de una escalera metálica que un cabrio situado en lo alto del muro permite en caso necesario situarla a lo largo del paramento exterior. En el interior, a mano derecha se encuentra la habitación del oficial, a la izquierda la cocina, en la mitad y al fondo el alojamiento para los hombres, provisto de una

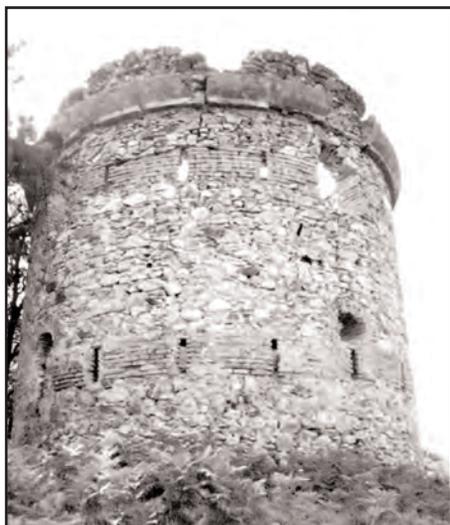
II. 5. Vista general del torreón Pika

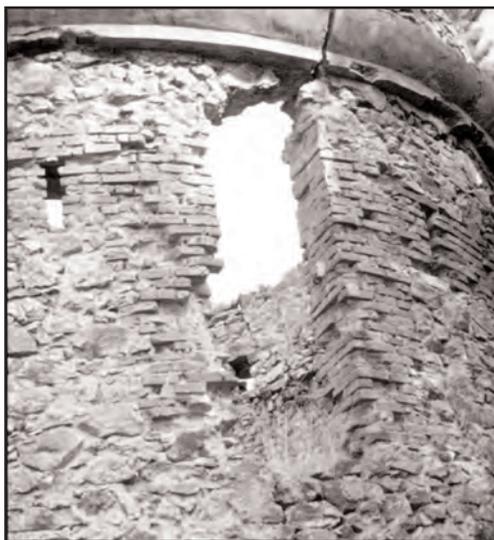
II. 6. Torreón Pika. El acceso tenía lugar por la primera planta, utilizándose para llegar a ella una escalera de mano susceptible de ser levantada por medio de un cabrestante.

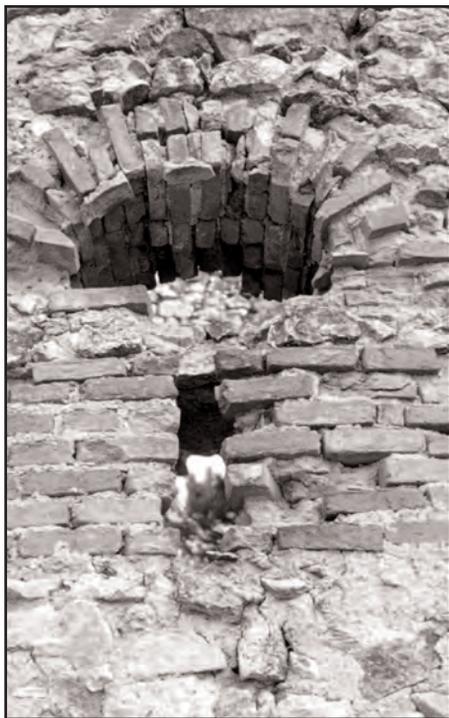
II. 7. Torreón Pika. Detalle de uno de los huecos semicirculares.

La planta baja dispone de 17 aspilleras de 16 cm de altura y 7 cm de anchura en la parte exterior (45 cm en la interior). Toda la franja en la que se insertan es de ladrillo. Sobre cuatro de las aspilleras se disponen lucernas de forma semicircular. En la primera planta el número de aspilleras es menor, pues algunas son sustituidas por 4 ventanas cuadradas y por la ya citada puerta. En la base de esta última existía una pequeña plataforma rectangular en la que se enganchaba la escalera levadiza. Ventanas y puertas tuvieron cerramientos en los que se abrían dos aspilleras (una en la puerta). No quedan restos de las aspilleras de la terraza cuya existencia queda constatada en el reconocimiento. En 1915 los dos torreones estaban ya abandonados y en mal estado.

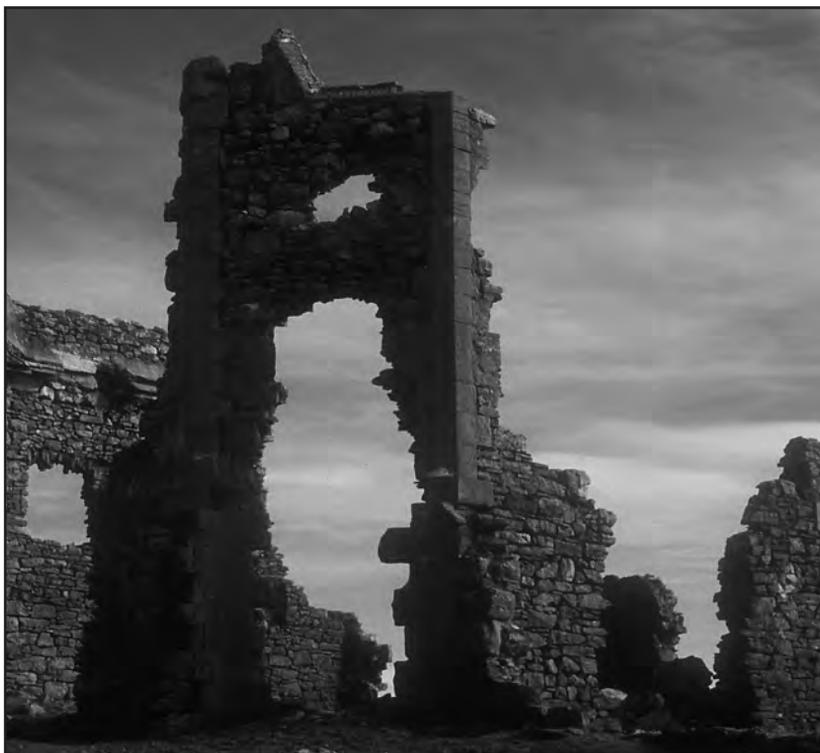
II. 9. Ruinas en rápido deterioro del torreón central del fuerte de Pagogaña

La torre central es de mampostería ordinaria⁷ con aristones de caliza, incorporando ladrillos en la formación de algunos huecos. Las dimensiones recogidas en el informe de reconocimiento son ligeramente menores que las

reales, llegando a medir los lados menores en torno a 2,2⁸ m y los mayores 7,2 m, configurando una superficie útil de 112 m². Constaba de planta baja, primera planta y terraza. En la planta baja se encontraba la escalera de ascenso a la planta primera, las cocinas y un almacén de efectos. El resto del espacio era diáfano (salvo dos pies-derecho que sostenían el piso superior) cuya utilidad era intercomunicar las cuatro naves anejas. También se encontraba el acceso a una pequeña galería de fusilería formada por un muro con cuatro aspilleras

(8) La longitud de los lados menores del torreón central, tomadas por la cara externa y partiendo del adyacente a la entrada al fuerte, son: 2,13; 2,22; 2,60 y 2,22 m. La más larga se corresponde con el lado en que se encuentra antepuesta la pequeña galería de fusilería. Los lados mayores miden 7,20 m.

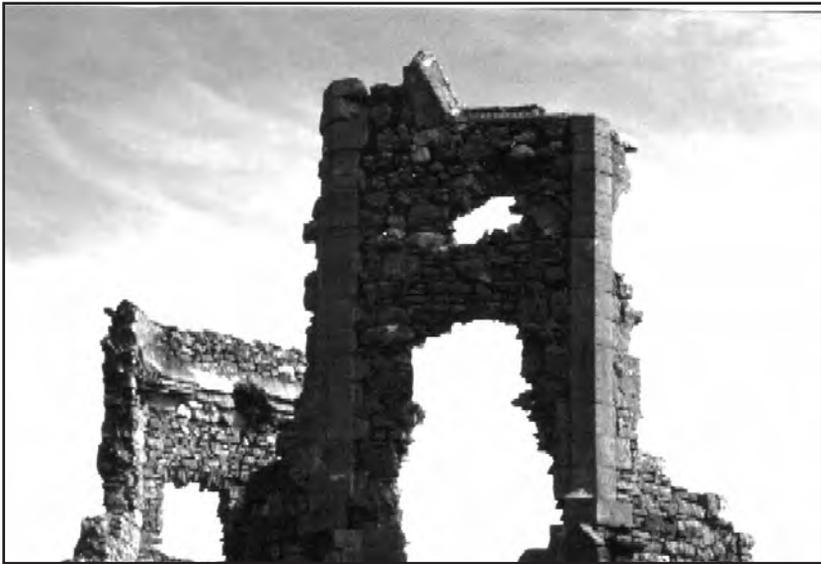
II. 10. Ventana y aspillera de uno de los pabellones del fuerte de Pagogaña

mera el pasillo de acceso permitía el paso, hacia la derecha, al cuarto de oficiales y al almacén de víveres y, hacia la izquierda, al cuerpo de guardia. El citado pasillo desembocaba en la torre central, pero no por el centro del paño de la torre (como ocurría en las otras tres naves), sino por uno de sus extremos. La nave 3 estaba ocupada mayoritariamente por un dormitorio de tropa, un dormitorio de sargentos y un cuarto de aseo. La defensa era facilitada por cinco aspilleras y dos ventanas en los lienzos largos y por cuatro aspilleras en los cortos.

Las otras dos naves servían exclusivamente para dormitorio de la tropa, contando para su defensa con siete aspilleras y dos ventanas en los lienzos largos y otras cuatro aspilleras en los cortos.

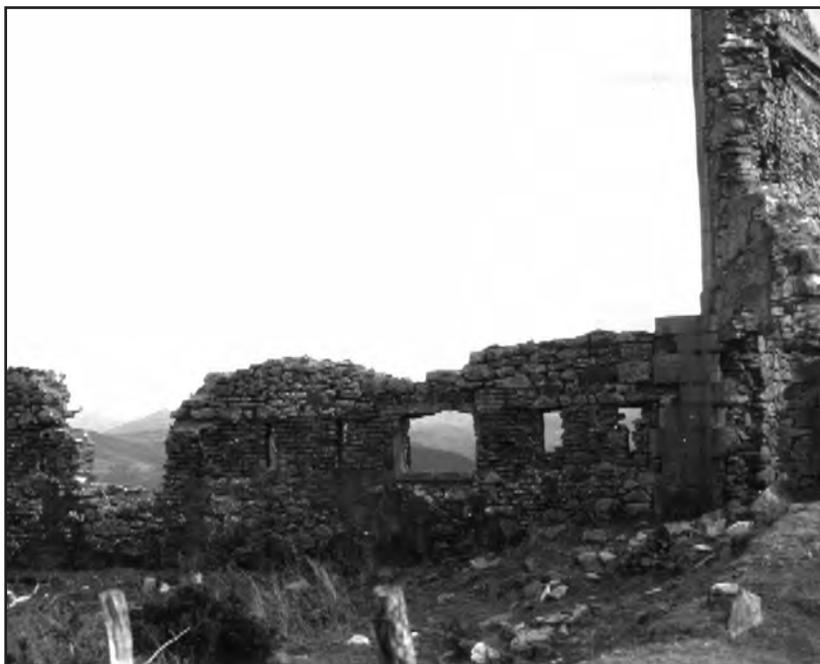
Il. 11. Vista parcial del Fuerte de Pagogaña. Se aprecia el único lienzo de nave que conserva ventanas y aspilleras

Un informe fechado en 1916 ponía de manifiesto que la conservación del fuerte era mala, pudiendo calificarse la actual de totalmente ruinosas pues, además de la cada vez más dañina acción del tiempo y de los meteoros, en su entorno tuvieron lugar duros combates (agosto 1936) en el contexto de la Guerra Civil. En el caso de los muros perimetrales de la torre central perdura en torno al 45%⁹ de la obra de fábrica y tan sólo el 15% de la de las naves anejas. De estas últimas únicamente se conserva en 2,5 m de altura uno de los lienzos largos, en el que se aprecian las aspilleras y ventanas. El resto de las paredes apenas si sobresalen 70 cm del actual suelo e incluso los muros de una de las naves están cubiertos totalmente por tierra, si bien se intuye claramente su trazado.

(9) Cuatro de los lienzos se conservan en porcentaje superior al 90% y el resto en un porcentaje inferior al 30%. Tales restos están sometidos a un rápido proceso degenerativo.

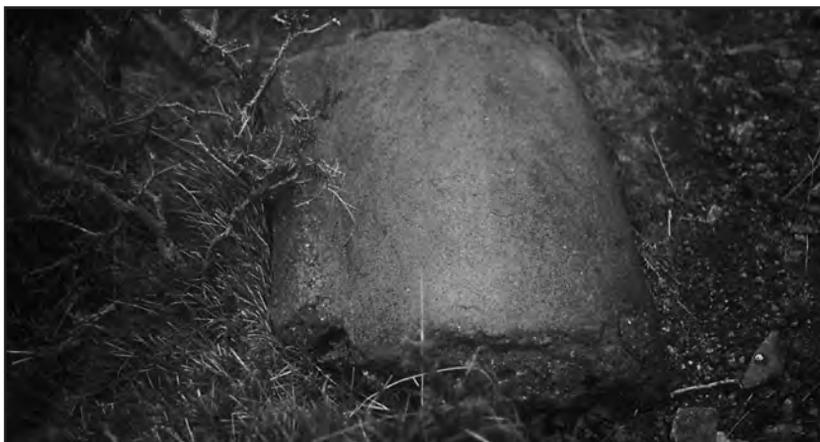
Il. 12. Fragmento probablemente perteneciente al cordón de la torre de Erlaitz. Es similar al de las torres de Endarlaza y Pika

Las misiones encomendadas al torreón fueron la vigilancia de los alrededores, la ocupación de una cima que dominaba a tiro de fusil el fuerte de Pagogaña y albergar el telégrafo óptico. En el sector oriental de la cima del monte se ha podido identificar un pequeño fragmento (30x40 cm) perteneciente probablemente al cordón del citado torreón, pues su aspecto es similar al que incorporan los otros dos torreones que componen la línea.
